מזכר טכני בונה מרכב 001 חיבור משאבה הידראולית ל- PTO (גיר אחורי)

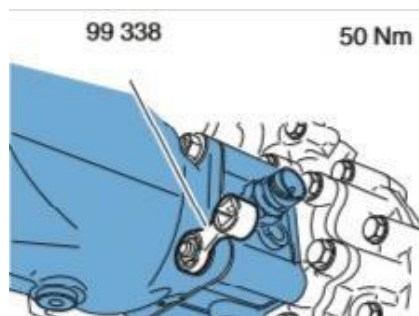
- ההנחיות להרכבה נכונה פשוטות מאוד ומפורטות ב- Body builder manual הזמין לכל דורש (ללא עלות) בכתובת <https://bodybuilder.scania.com>
 - למען הנוחות, להלן ריכוז עיקרי הדברים בקשר עם התקנת משאבה על גבי PTO גיר.
1. יש להשתמש באטם פח מק"ט סקניה 1544166 האטם הינו חד פעמי, ויש להחליפו לאחר כל פירוק.
 2. אין להשתמש ב- RTV או כל חומר הדבקה ואטימה אחר.
 3. יש להדק את ארבעת האומים למומנט של 50 Nm בהצלבה.
 4. אין להחליף את האומים באחרים, שכן הינם ייעודיים לחיבור זה.
- במקרים בהם לא מתאפשרת גישה נוחה להידוק האומים, ניתן להשתמש בכלי ספציפי סקניה מק"ט 99338 או תואם. (מפתח מסוג Craw Foot הינו כלי סטנדרטי זמין אצל ספקי כליי העבודה הגדולים והמוכרים).
